Lavori di restauro e di risanamento conservativo della sede della C.C.I.A.A. di Latina in via Diaz, 3
"Stralcio primo piano"
PROGETTO ESECUTIVO

TAVOLA **A 03** EDILE
 SCALA: 1:100
 DEMOLIZIONI E RICOSTRUZIONI:
 PIANTE PIANO PRIMO quota +5.50 m
 PIANTE PIANO COPERTURA quota +14.38 m
 SEZIONI A-A', B-B', C-C', D-D', E-E'

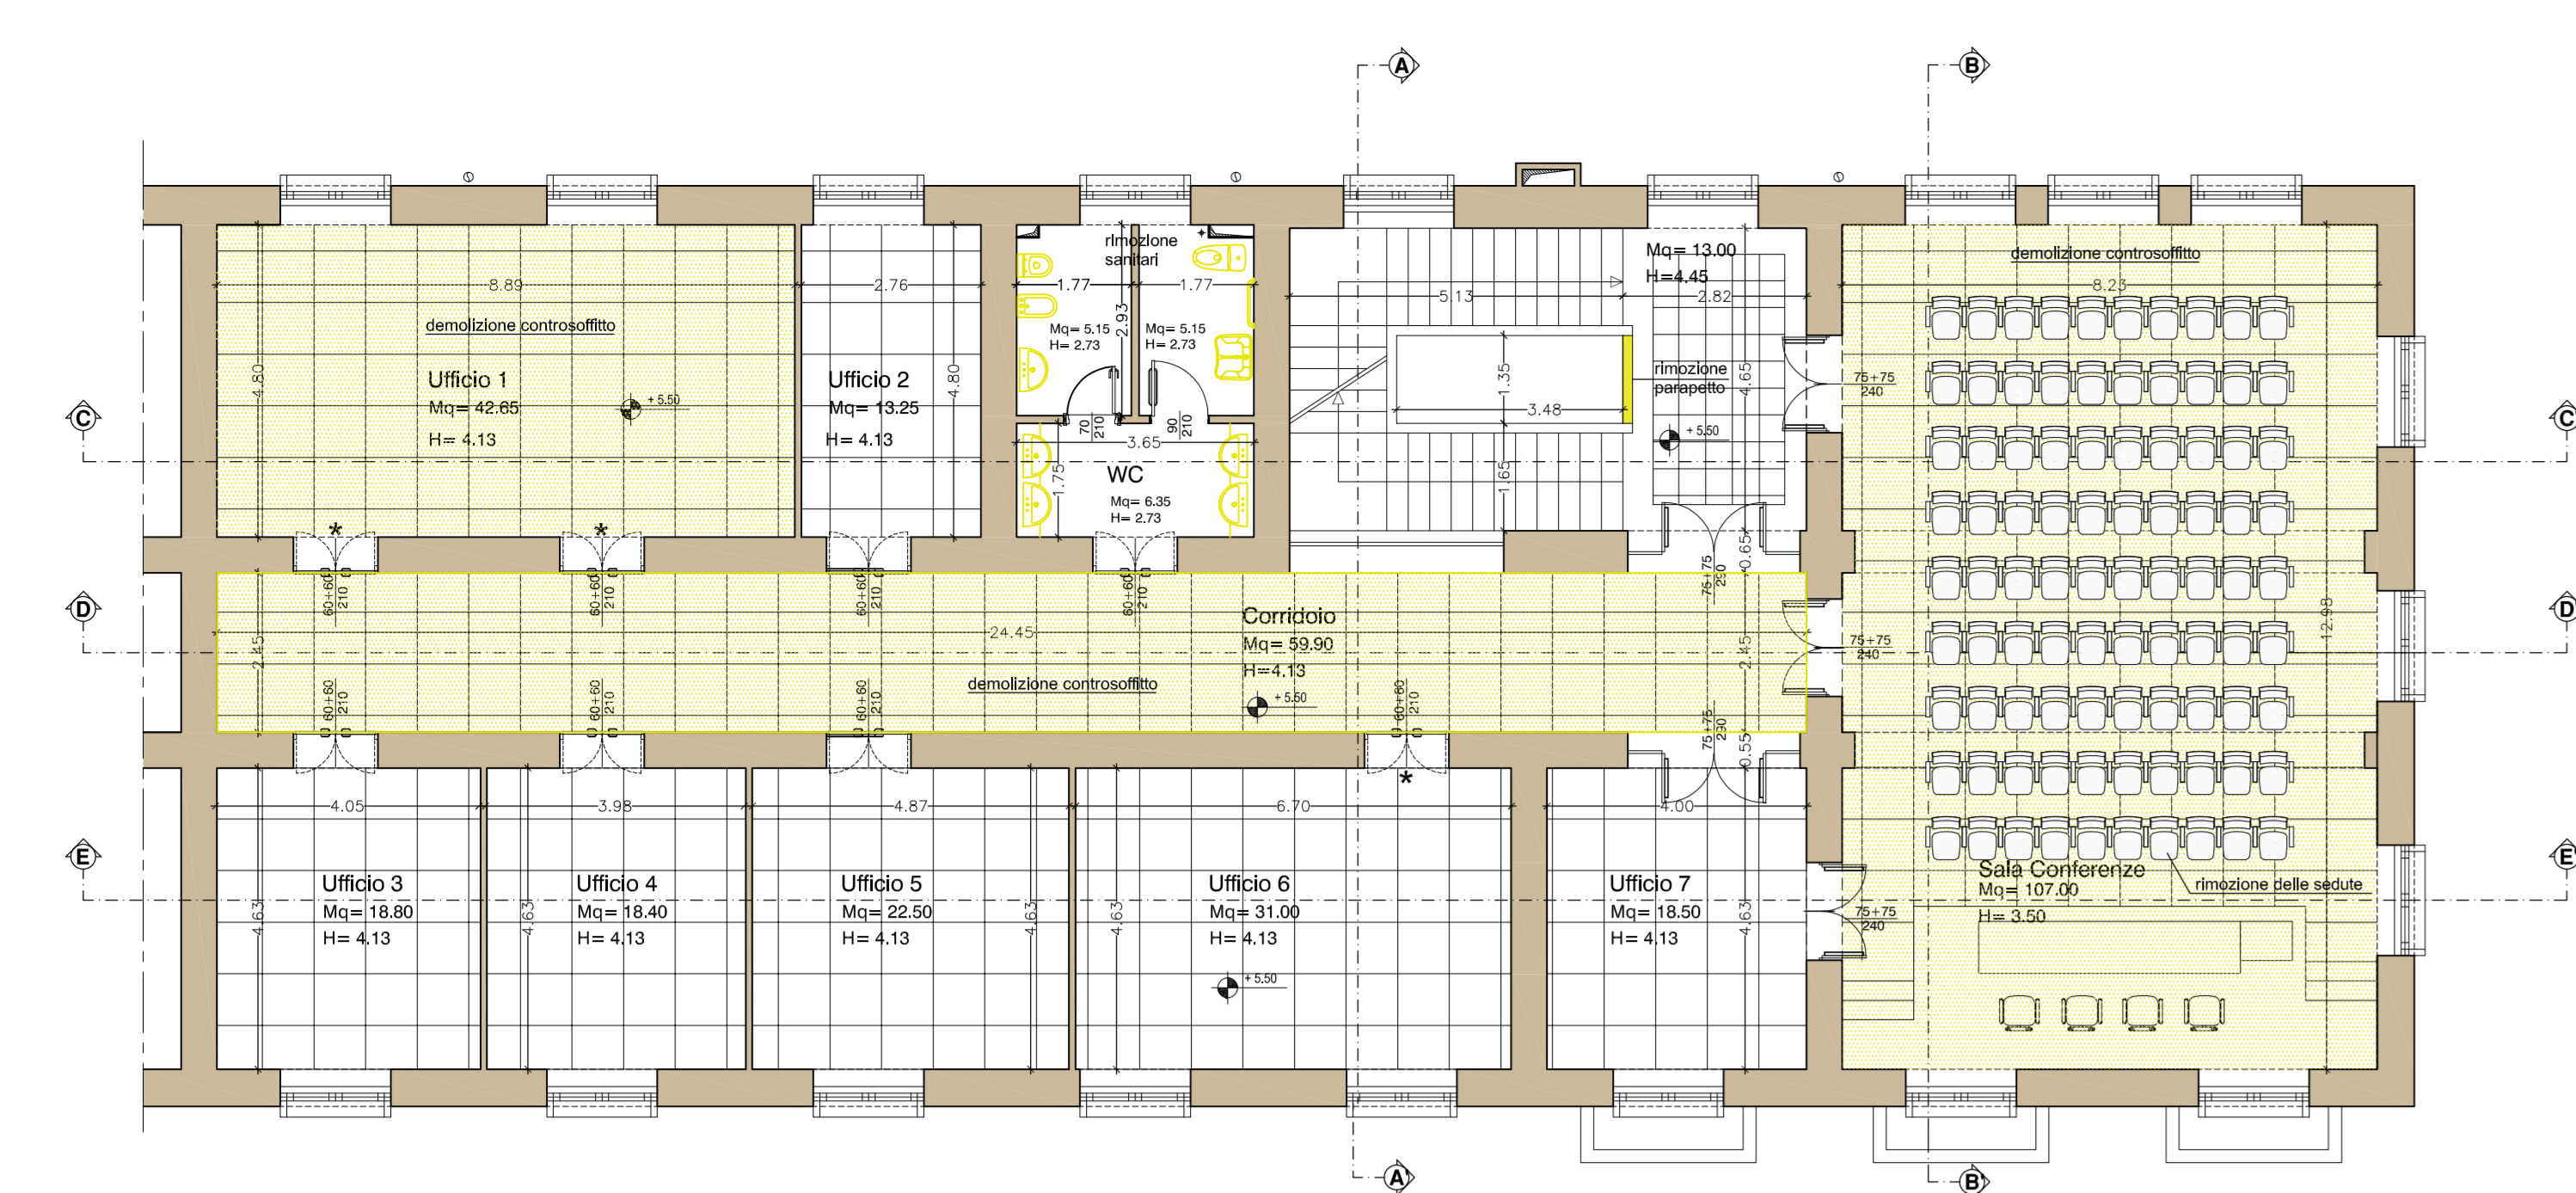
PIANTA PIANO PRIMO QUOTA + 5.50 m

DEMOLIZIONI

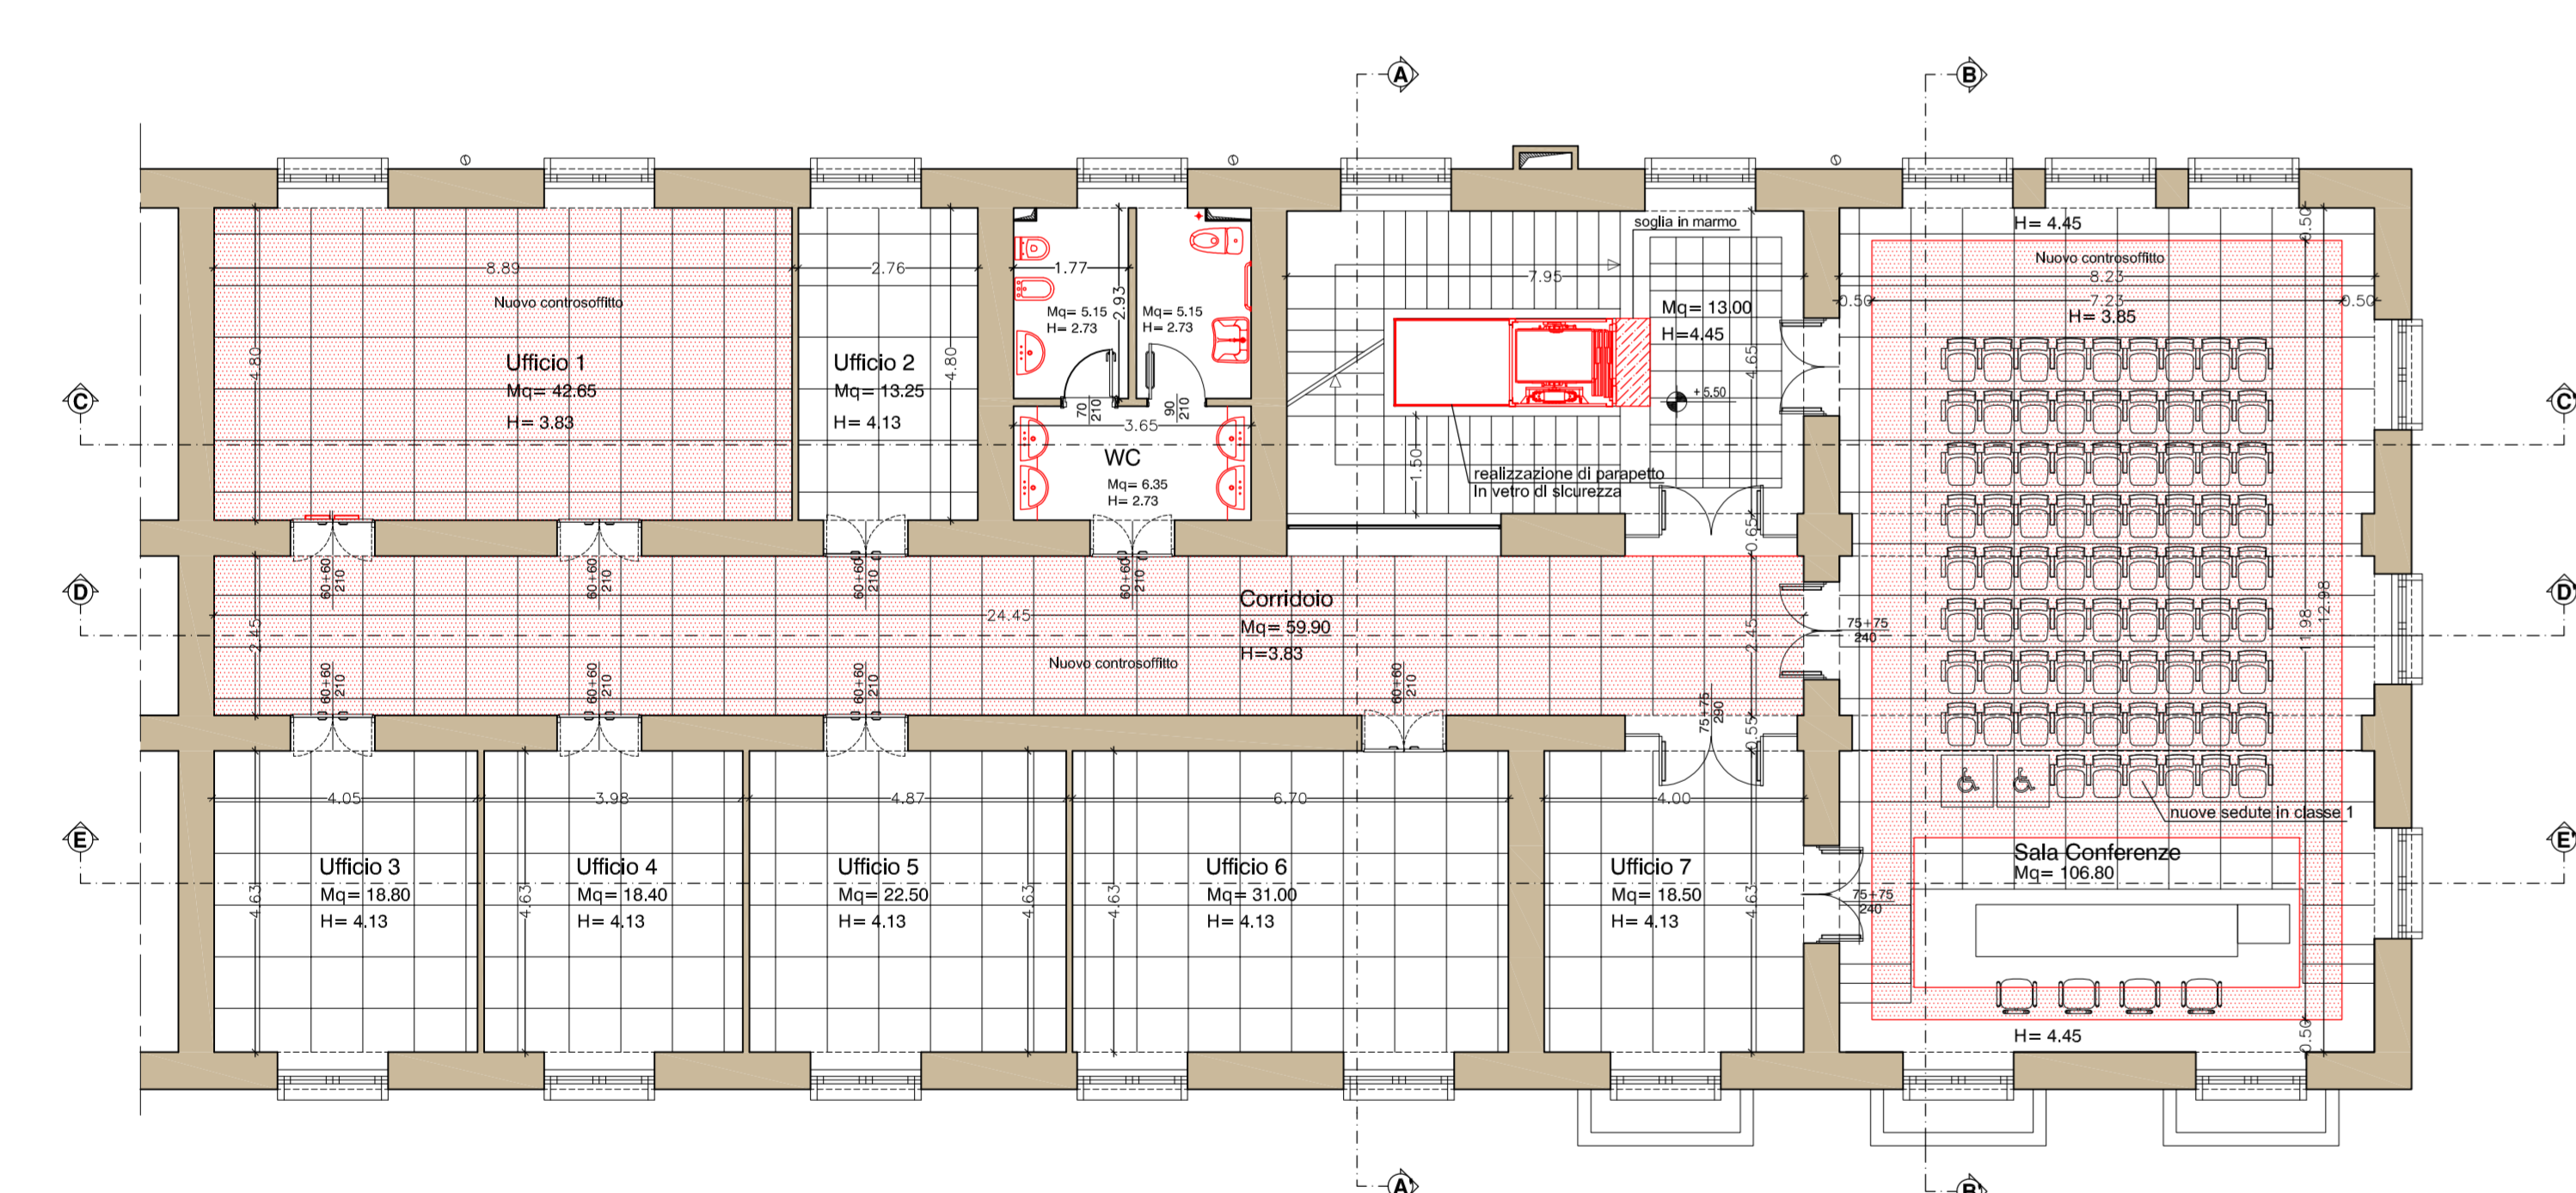
PIANTA PIANO TERRA QUOTA + 5.50 m

RICOSTRUZIONI
